## Bauschau und Sanierung Finanzamt Waiblingen

**Bauschau und Sanierung Finanzamt Waiblingen  
Fronackerstr. 77, 71332 Waiblingen**

2019

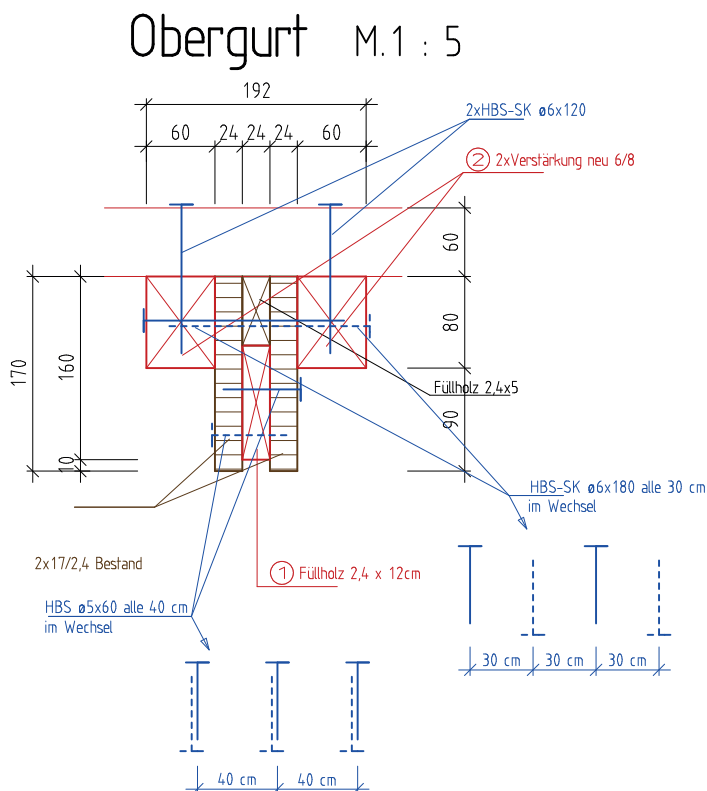
Das Dach des Altbaus gliedert sich in zwei Bereiche, im südlichen Bereich ist ein doppelt liegender Dachstuhl ausgebildet, im nördlichen Bereich gibt es Nagelbinder mit waagrecht zulaufendem Untergurt. Die Nagelbinder weichen seitlich aus und weisen eine horizontale Verformung von etwa 14 cm auf und waren dringend zu sanieren. Im Zuge einer Dachsanierung wurden die Nagelbinder begradigt und beidseits mit einem zusätzlichen Holzquerschnitt verstärkt.
